朝阳区王四营乡官庄新村农民回迁安置房及  
配套设施项目（二期）

# 水土保持设施验收报告

建设单位：北京汇通嘉和房地产开发有限公司

编制单位：北京安睿捷科技有限公司

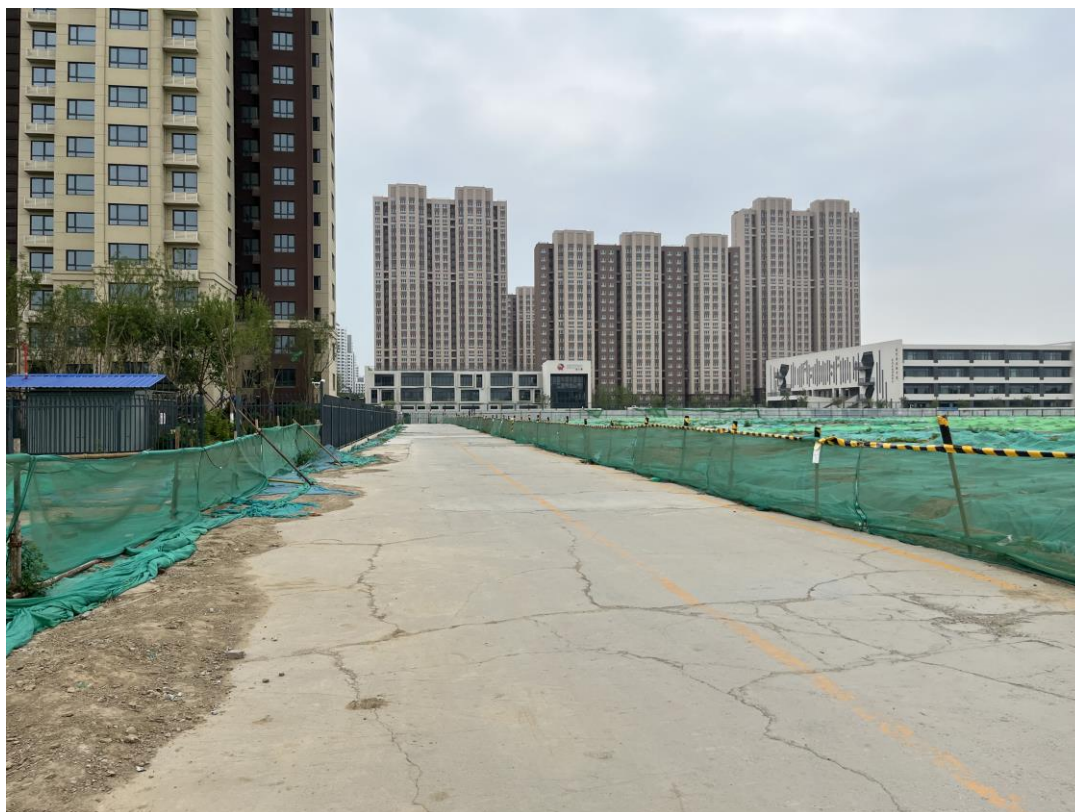
图 7.3.1 临时道路现场照片

代征用地总面积  $2.62\text{hm}^2$ ，施工结束后，及时对代征用地区占地进行土地平整，土地整治面积为  $2.44\text{hm}^2$ 。代征绿地有一条南北通行的临时硬化道路暂时未拆除，未进行土地整治，面积为  $0.18\text{hm}^2$ 。主要原因是燕保家园周边道路正在施工，陈经纶学校崇实分校学生需从此条道路上下学通行。经王四营乡政府协调，在周边道路建成后，建设单位尽快进行土地整治并完成绿地移交。

代征绿化用地区有一条南北通行的硬化道路暂未进行土地整治。目前，此条道路需用于解决陈经纶学校崇实分校学生上下学通行困难问题。待周边道路建成

后，建设单位应尽快进行此条道路的拆除，并进行土地整治后完成代征绿地的相关移交手续。
